# L'Habitatge 1/11 de la Casa Bloc.

## Un exemple de gestió cultural en un pis recuperat i museïtzat

Rosend Casanova

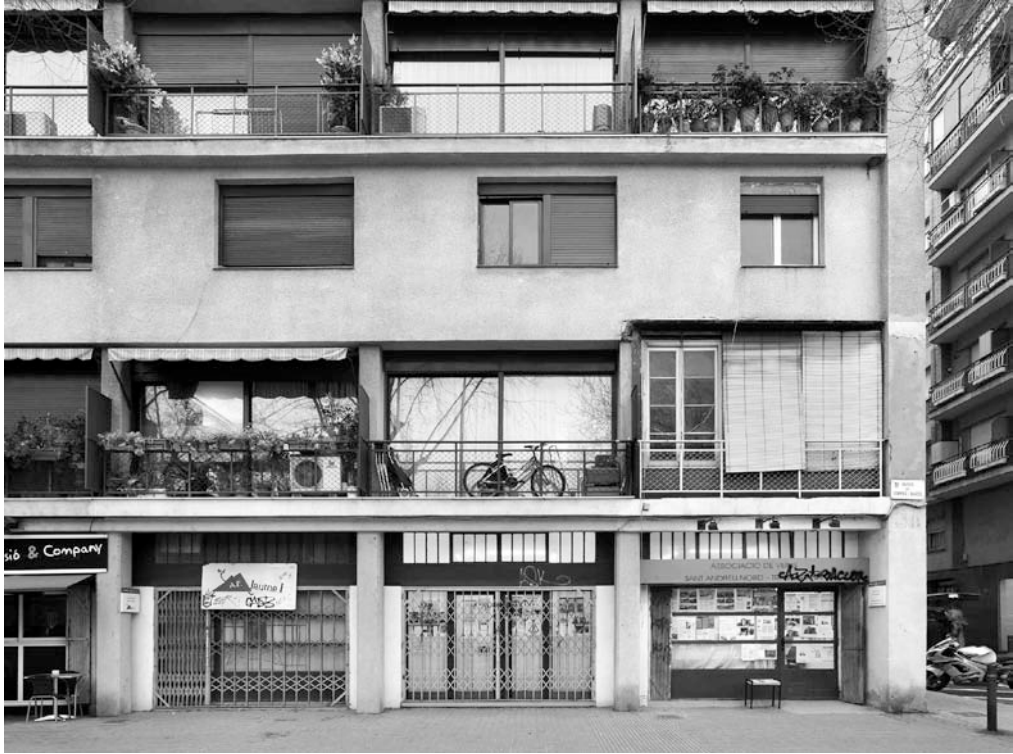
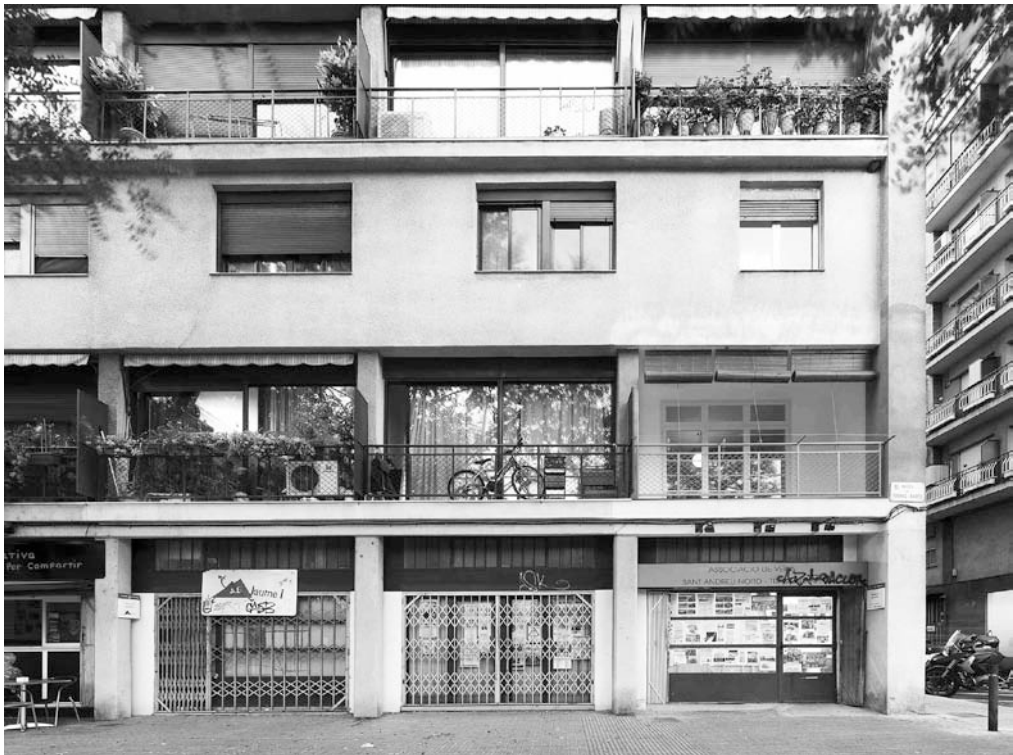
Fig. 1-2. La façana de la Casa Bloc que dona al passeig Torras i Bages abans (2010) i després (2011) de la restauració de l'Habitatge 1/11, situat al costat dret de la imatge. © DHUB. Fotografies: Rafael Vargas.

Entre els diversos edificis construïts durant la Segona República (1931-1939) i realitzats per membres del GATCPAC, el Grup d'Arquitectes i Tècnics Catalans per al Progrés de l'Arquitectura Contemporània, hi trobem la Casa Bloc (1932-1939), un edifici d'habitatges per a obrers impulsat per l'administració catalana al barri de Sant Andreu de Barcelona (fig. 1-2).

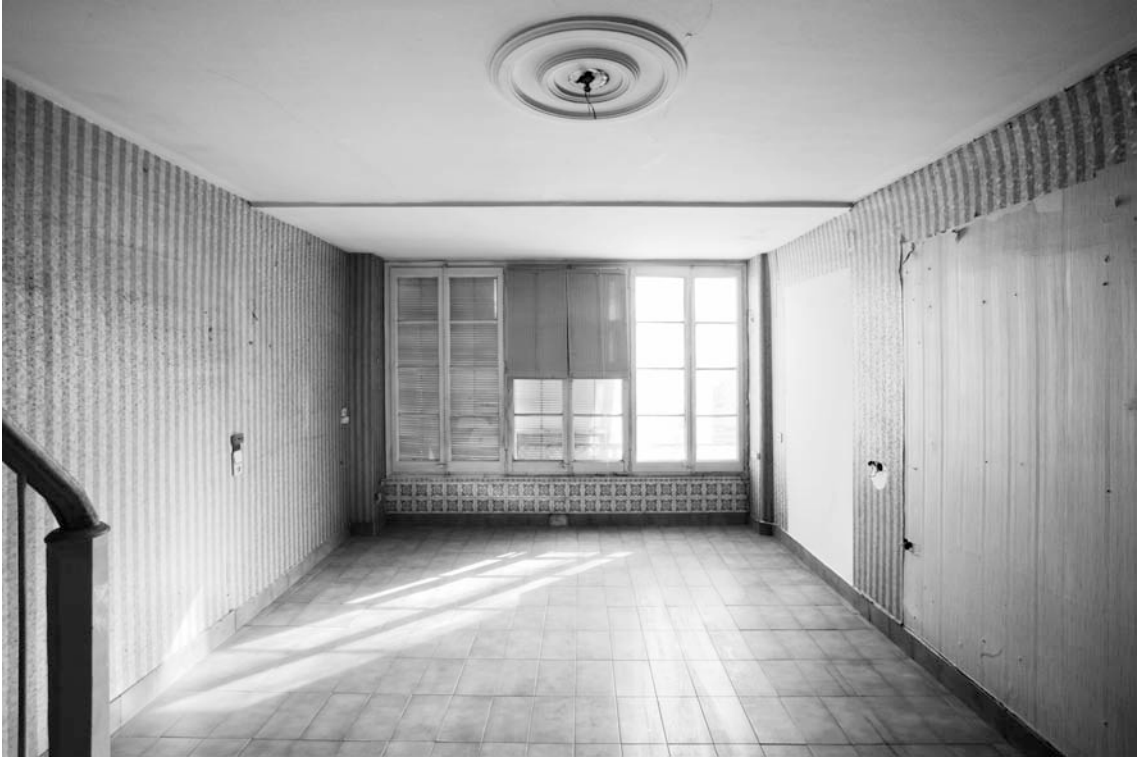
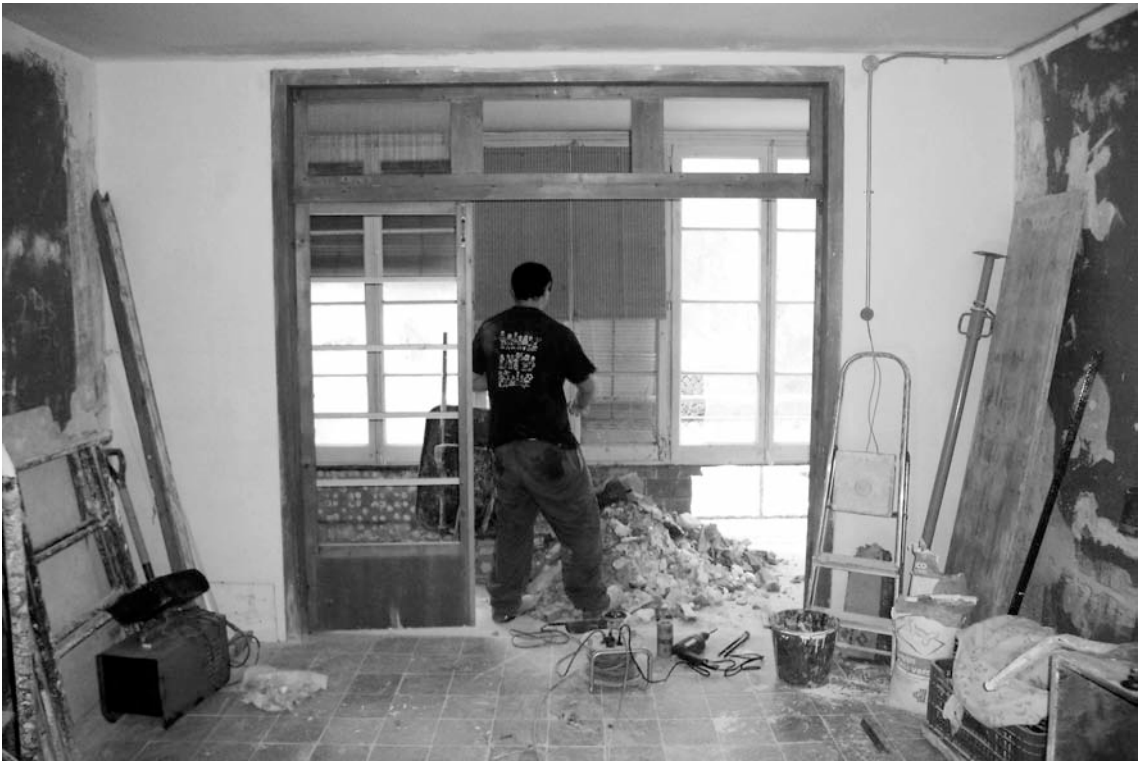
Fig. 3-4. El menjador i la terrassa abans de la intervenció i durant les obres. © DHUB. Fotografies: Raimon Solà, Rossend Casanova i Lourdes Jansana.

Els criteris emprats en l'elaboració del projecte de restitució de l'original seguiren els criteris recollits a l'expedient de Declaració de Bé d'Interès Cultural a la Categoria de Monument d'acord amb el que disposa la Llei 16/1995. També, abans de proposar qualsevol actuació, es realitzaren exploracions arquitectòniques bibliogràfiques i de recerca en arxiu per tal de conèixer els aspectes estructurals i constructius (fig. 3-5).

També s'arrebossaren els exteriors recuperats, així com els que restaven sense acabar a la part del corredor. En recuperar la terrassa, la paret mitgera s'aïllà tèrmicament atès que limita amb la sala d'estar de l'habitatge veí. La mateixa situació es donà amb el sostre de la terrassa en relació amb el dormitori del pis superior.

Pel que fa al terra de la terrassa, abans de pavimentar-lo s'optà per impermeabilitzar-lo amb l'actual membrana LBM per tal d'evitar filtracions en el sostre del local de la planta baixa.

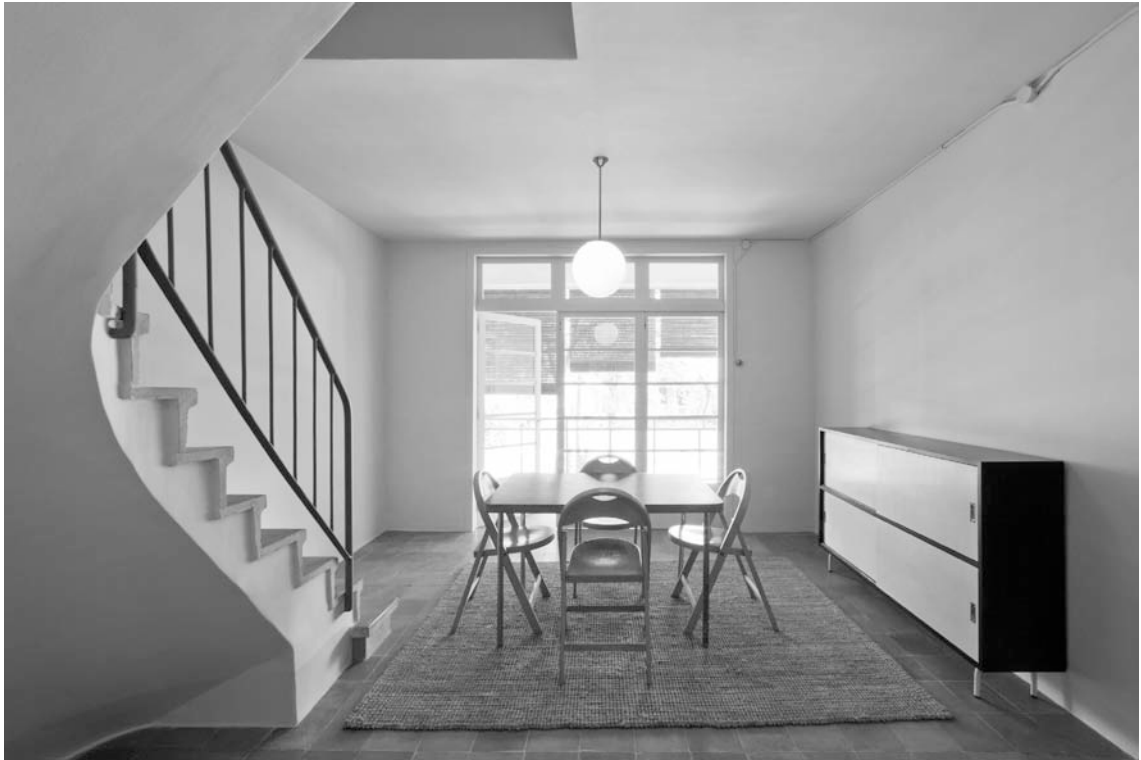
Fig. 5. El menjador i la terrassa una vegada acabades les obres amb la proposta de mobiliari i la terrassa recuperada.  
© DHUB. Fotografies: Raimon Solà, Rossend Casanova i Lourdes Jansana.

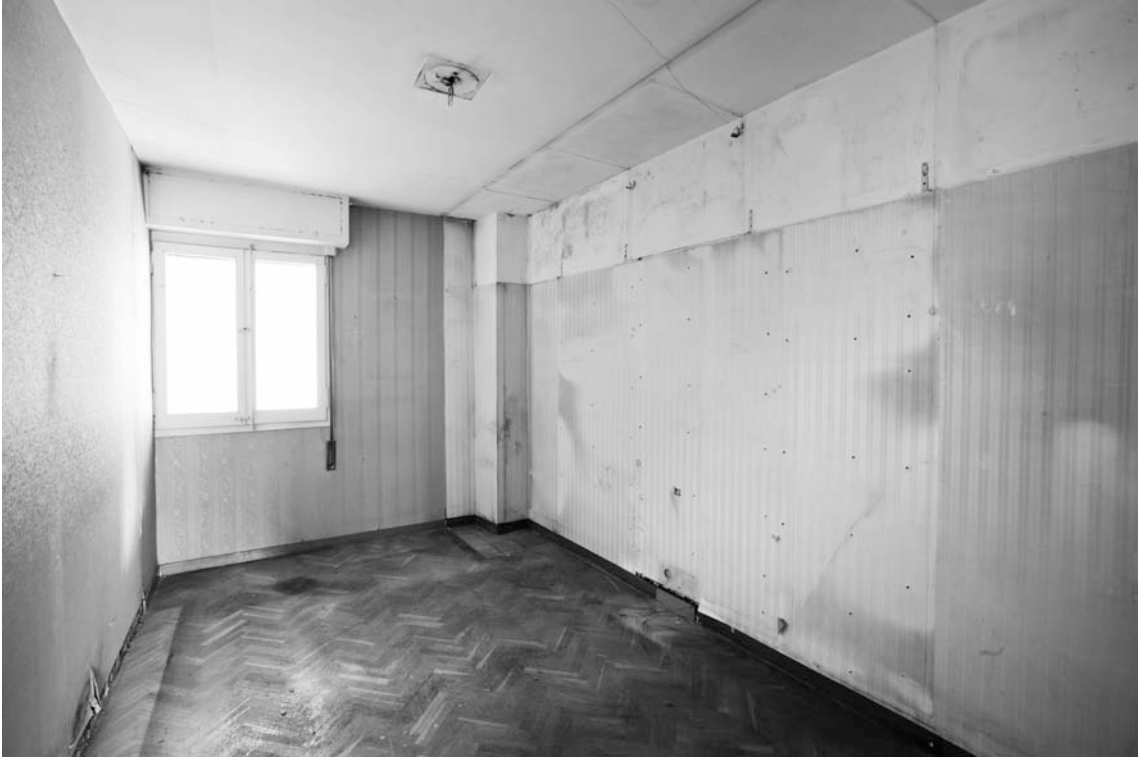
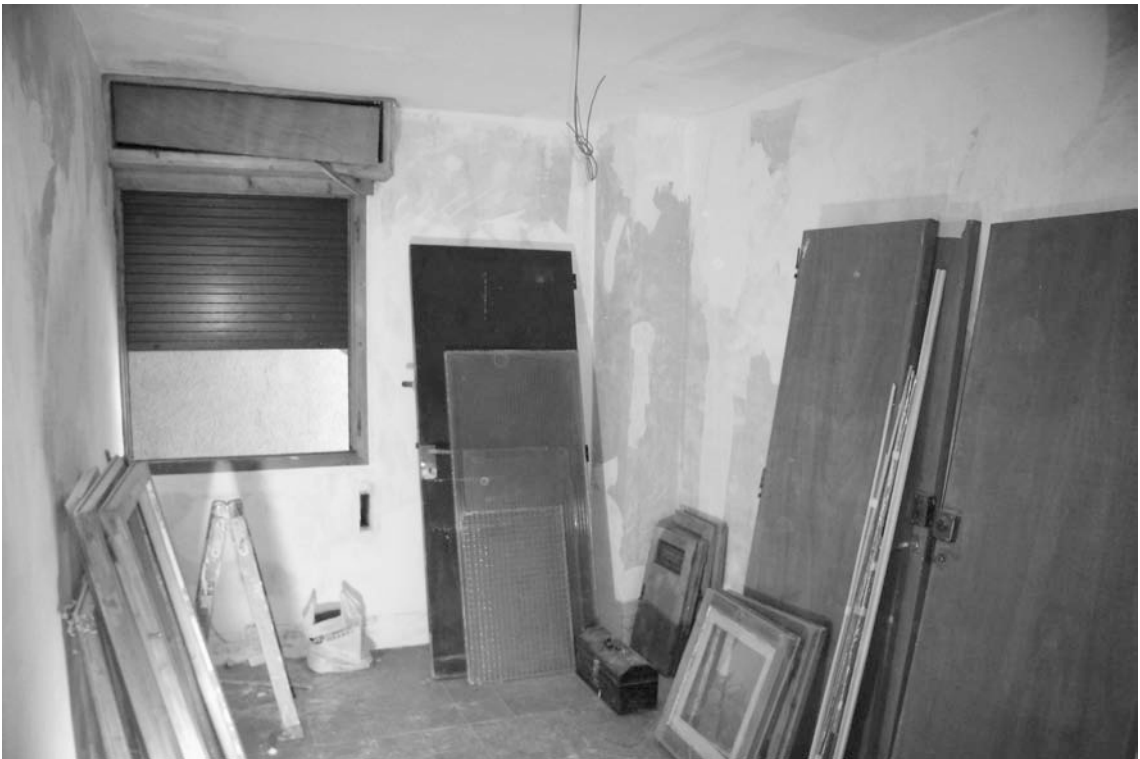
Fig. 6-7. L'habitació individual abans de la intervenció i durant les obres. © DHUB. Fotografies: Raimon Solà, Rossend Casanova i Lourdes Jansana.

Igualment es retirà l'enrajolat que cobria part dels paraments verticals i el seu arrebossat de morter a la cuina, al bany i a l'espai de sota escala, tota la fusteria no pròpia de l'habitatge, tots els aparells sanitaris i les instal·lacions modernes, l'empaperat i enguixat dels paraments verticals (del menjador i les habitacions), la contrapetjada ceràmica dels graons de l'escala i el recobriment de fusta del passamà, la distribució de gasos i fluids, així com la instal·lació elèctrica. Assenyalarem que en arrencar els afegits a les parets del menjador s'arribaren a trobar fins a quatre papers pintats sobreposats i, dessota, fins a cinc capes de pintura diferents. Aquests afegits es repetien, amb semblants proporcions, als dormitoris (fig. 6, 7 i 8).

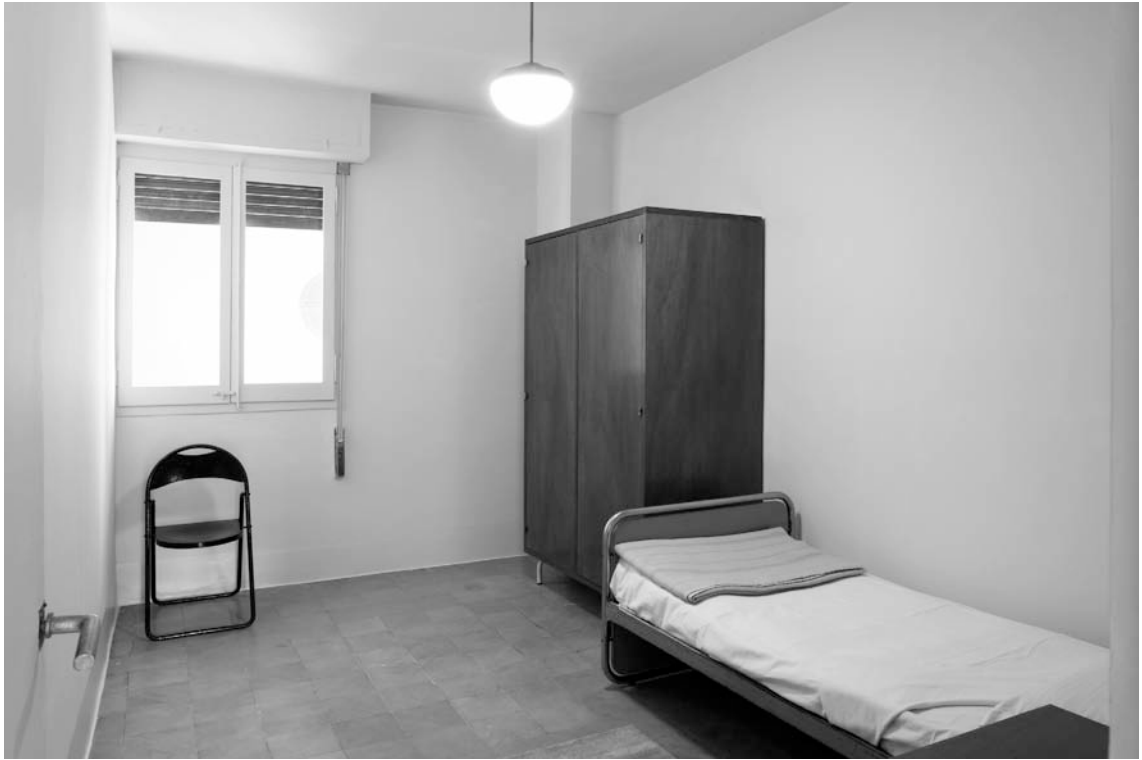
Fig. 8. L'habitació individual en el seu estat actual amb la proposta de mobiliari. © DHUB. Fotografies: Raimon Solà, Rosend Casanova i Lourdes Jansana.

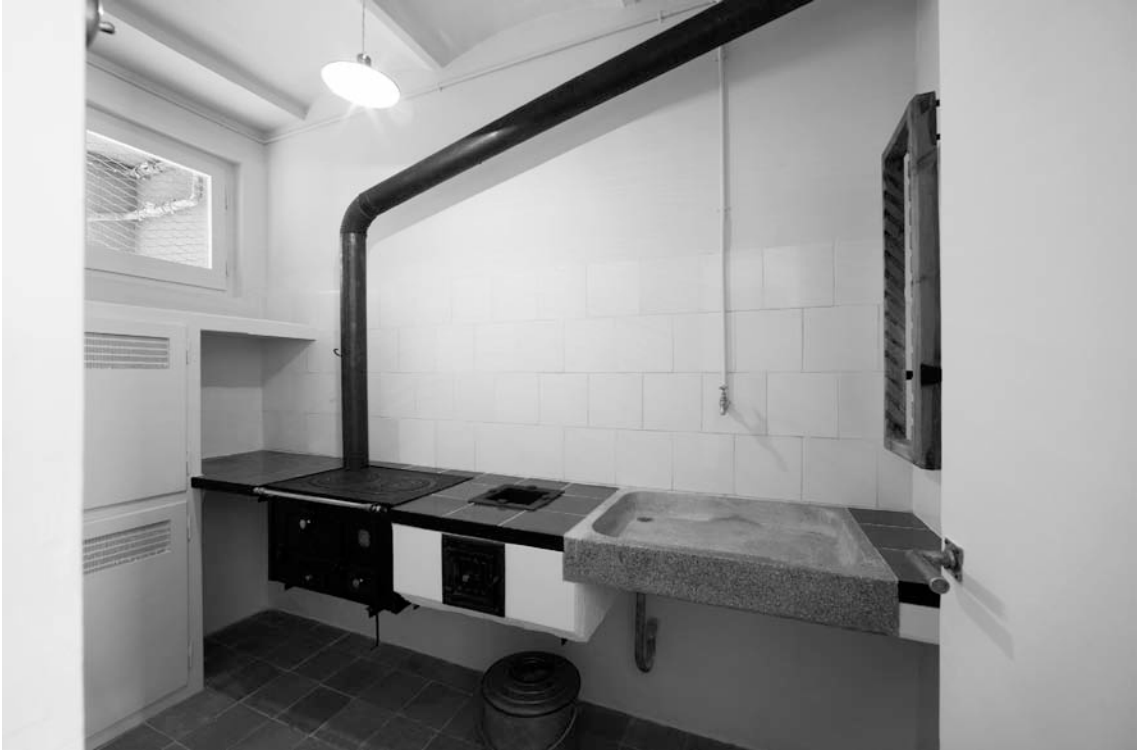
Fig. 9. La cuina recuperada amb l'escorreplats, la pica, el fogó, la cuina econòmica i el rebost. © DHUB. Fotografia: Lourdes Jansana.

Es reconstruí el taulell de la cuina, el fogó, la pica i l'armari rebost amb les peces originals recuperades d'un habitatge en desús i per a col·locar-los se seguiren els plànols d'època i la referència de l'equipament existent en dos habitatges de l'edifici. També s'hi situà una cuina econòmica dels anys 30, fabricada a Barcelona per la firma José Mingrat (fig. 9).
